ΕΠΙΣΚΕΥΗ Ηλεκτρικού Τιμονιού (EPS)

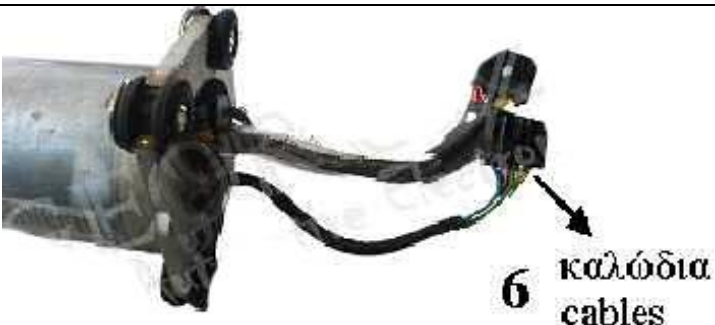
<p>Μοτέρ απο ηλεκτρικό τιμόνι : Μόνιμη απώλεια ηλεκτρικής υποβοήθησης που οφείλετε στο ηλεκτρικό μοτέρ. Μερικές φορές επανέρχετε μετά από σβήσιμο & άνοιγμα διακόπτη.</p>
FIAT / LANCIA	Punto / Ypsilon

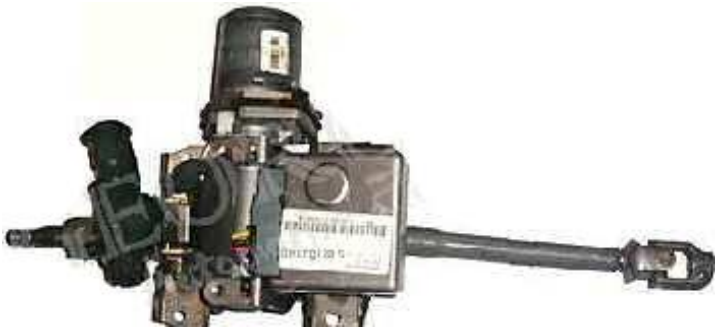
<p>Κολόνα τιμονιού: Πρόβλημα στον αισθητήρα Θέσης & Ροπής. Ο κωδικός σφάλματός σβήνει με το διαγνωστικό αλλά επανέρχετε μετά από σύντομη χρήση. Απαραίτητη η αντικατάσταση της κολόνας.</p>
FIAT	Grande Punto

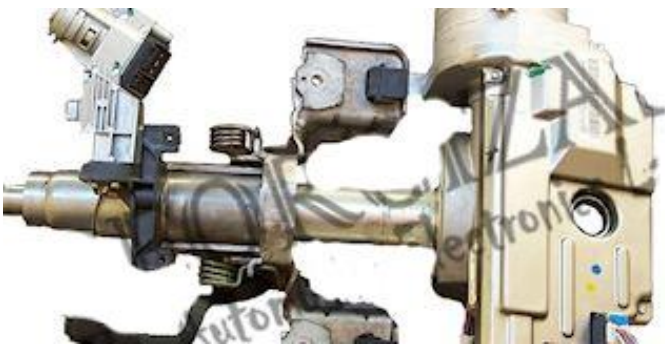
<p>Κολόνα τιμονιού: Πρόβλημα στον αισθητήρα Θέσης & Ροπής. Ο κωδικός σφάλματός σβήνει με το διαγνωστικό αλλά επανέρχετε μετά από σύντομη χρήση. Απαραίτητη η αντικατάσταση της κολόνας.</p>
OPEL	Meriva / Corsa C

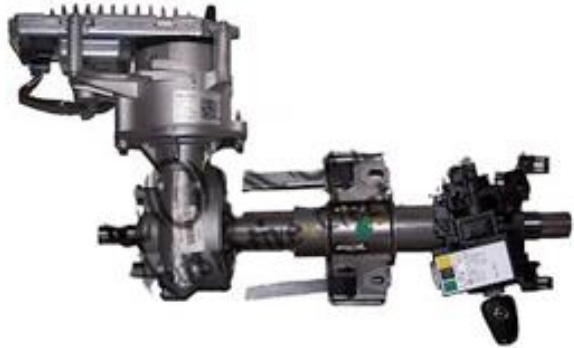
<p>Κολόνα τιμονιού: Πρόβλημα στον αισθητήρα Θέσης & Ροπής. Ο κωδικός σφάλματός σβήνει με το διαγνωστικό αλλά επανέρχετε μετά από σύντομη χρήση.</p>
